江西德安锑锌矿  
宝山尾矿库

安全现状评价报告

南昌安达安全技术咨询有限公司

二〇二四年四月

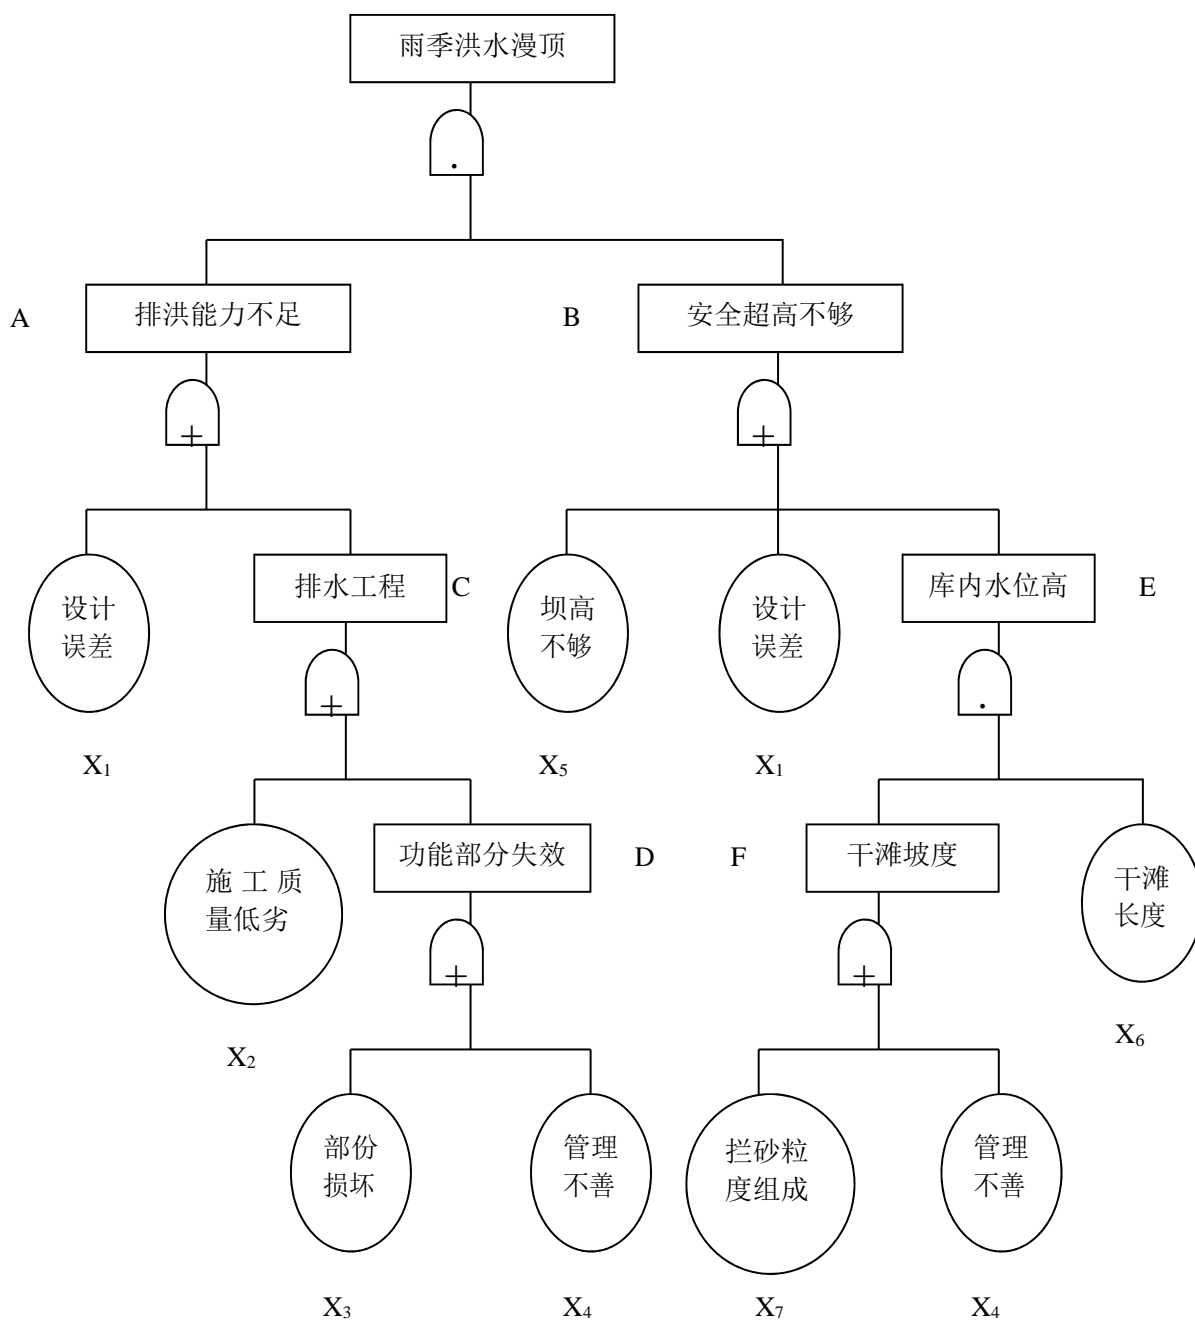
图 5.2.4-1 事故树图

通过事故树分析对尾矿库雨季洪水漫顶事故的评价，可以看出，引发事故有 7 个基本事件，16 种途径。

(1) 影响最大的基本事件是  $X_1$ ，即从结构重要度分析看是：设计误差尾矿库从建设，投入使用，长期的运行过程中存在着大量可变因素。尽管进行了大量探索研究，但尚没有一个系统理论。在尾矿库设计过程中，仍需采用经验数据，假定值，以及设计者的个人阅历。虽然，经过填重选择，但难免与实际投产后有出入，存在着一定误差。该尾矿库排水管没有按照设计要求完成，严重影响了排洪能力。

(2) 其次影响很大的基本事件是  $X_4$ ，即管理不善。这一点必须引起高度重视，尾矿库事故很多都是由于管理不善所造成的。管理目的是使各项指标达到设计要求，还要通过管理发现设计中的不足，积极主动地及时给予弥补和完善，确保安全。这是所说管理，主要是如检测、观测、控制坝内水位按规程要求正确放矿，经常检查、维护洪水系统，雨季防洪准备等。

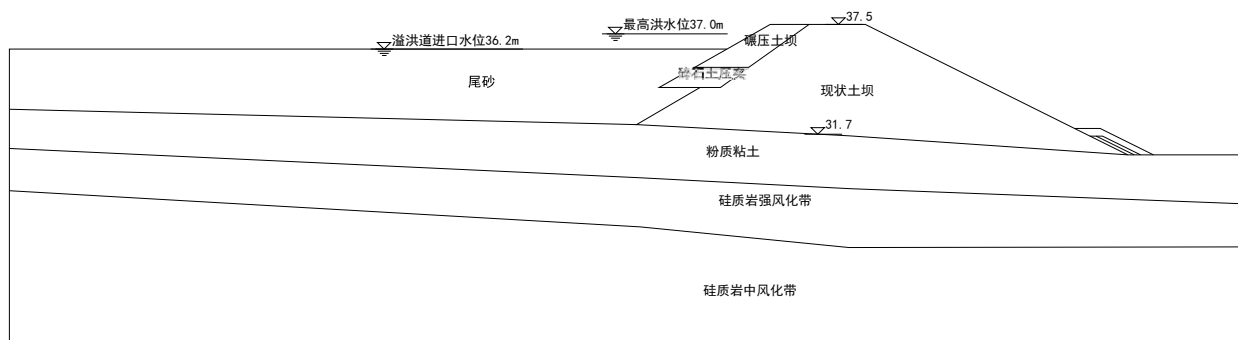
图 5.3.1 尾矿坝稳定计算剖面概化图

坝体稳定计算剖面选取垂直于尾矿坝坝轴线的坝高最大位置，相对最不利于稳定的一个典型剖面进行概化处理。根据工勘资料情况，选择 3-3' 断面作为本次稳定计算的模型。

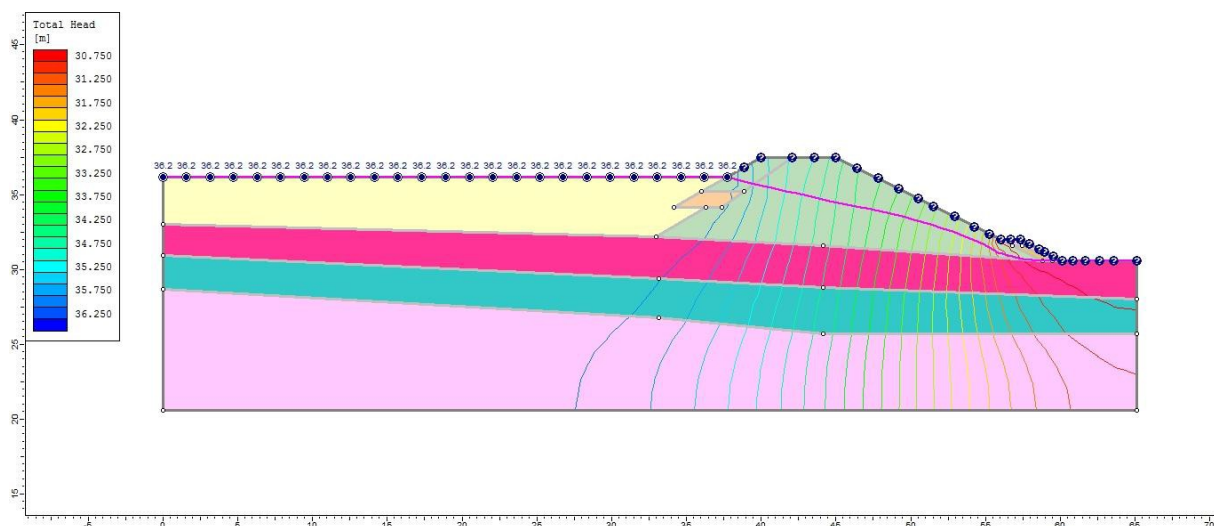
图 5.3-2 尾矿坝正常运行渗流计算结果

该尾矿库在终期正常运行水位基本为溢洪道进水口高程 36.2m，最高洪水水位为洪水工况的可能最高水位为 37.0m。

渗流计算选用加拿大的 Rocscience 公司的 Slide 边坡稳定计算软件，Slide 软件广泛适用于各种露天矿山边坡、公路路堤和水利堤坝等边坡。计算方法采用有限元法。渗流计算结果详见图 5.3-2 和图 5.3-3。

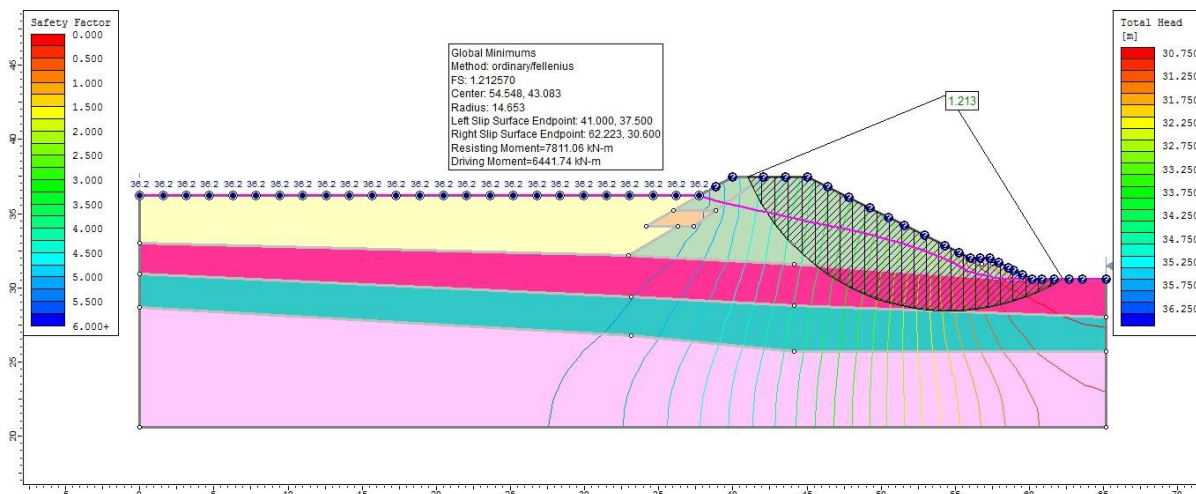
图 5.3-4 尾矿坝正常运行稳定计算结果

| 计算工况 | 数值 | 计算值 | 规范值 |
|---|---|---|---|
| 正常运行 | | 1.213 | 1.15 |

稳定计算结果表明，尾矿坝坝体的稳定安全系数在不同运行条件下均满足规范要求，说明尾矿坝是安全可靠的。

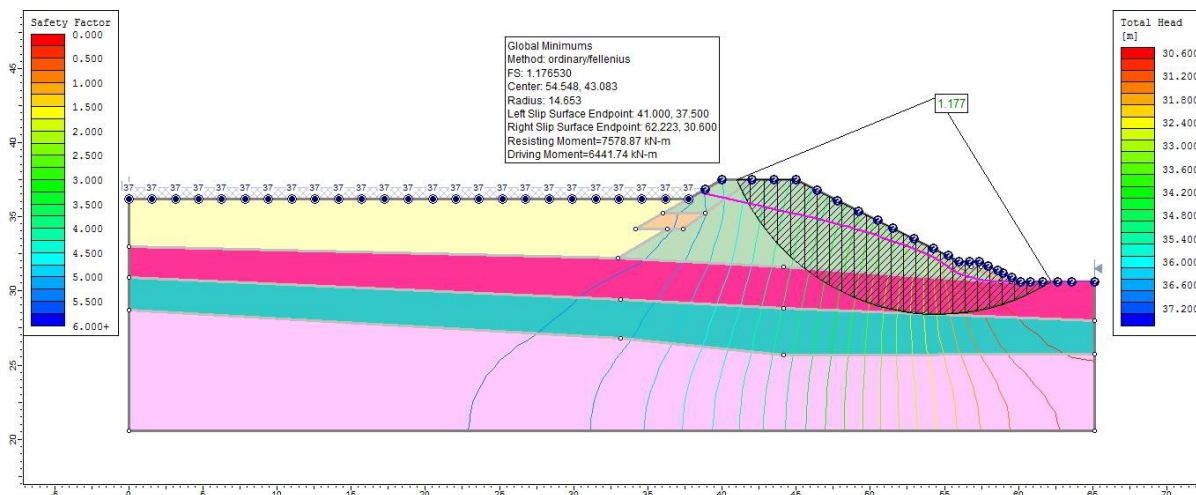
图 5.4-5 尾矿坝洪水运行稳定计算结果

| 计算工况 | 数值 | 计算值 | 规范值 |
|---|---|---|---|
| 洪水运行 | | 1.177 | 1.05 |

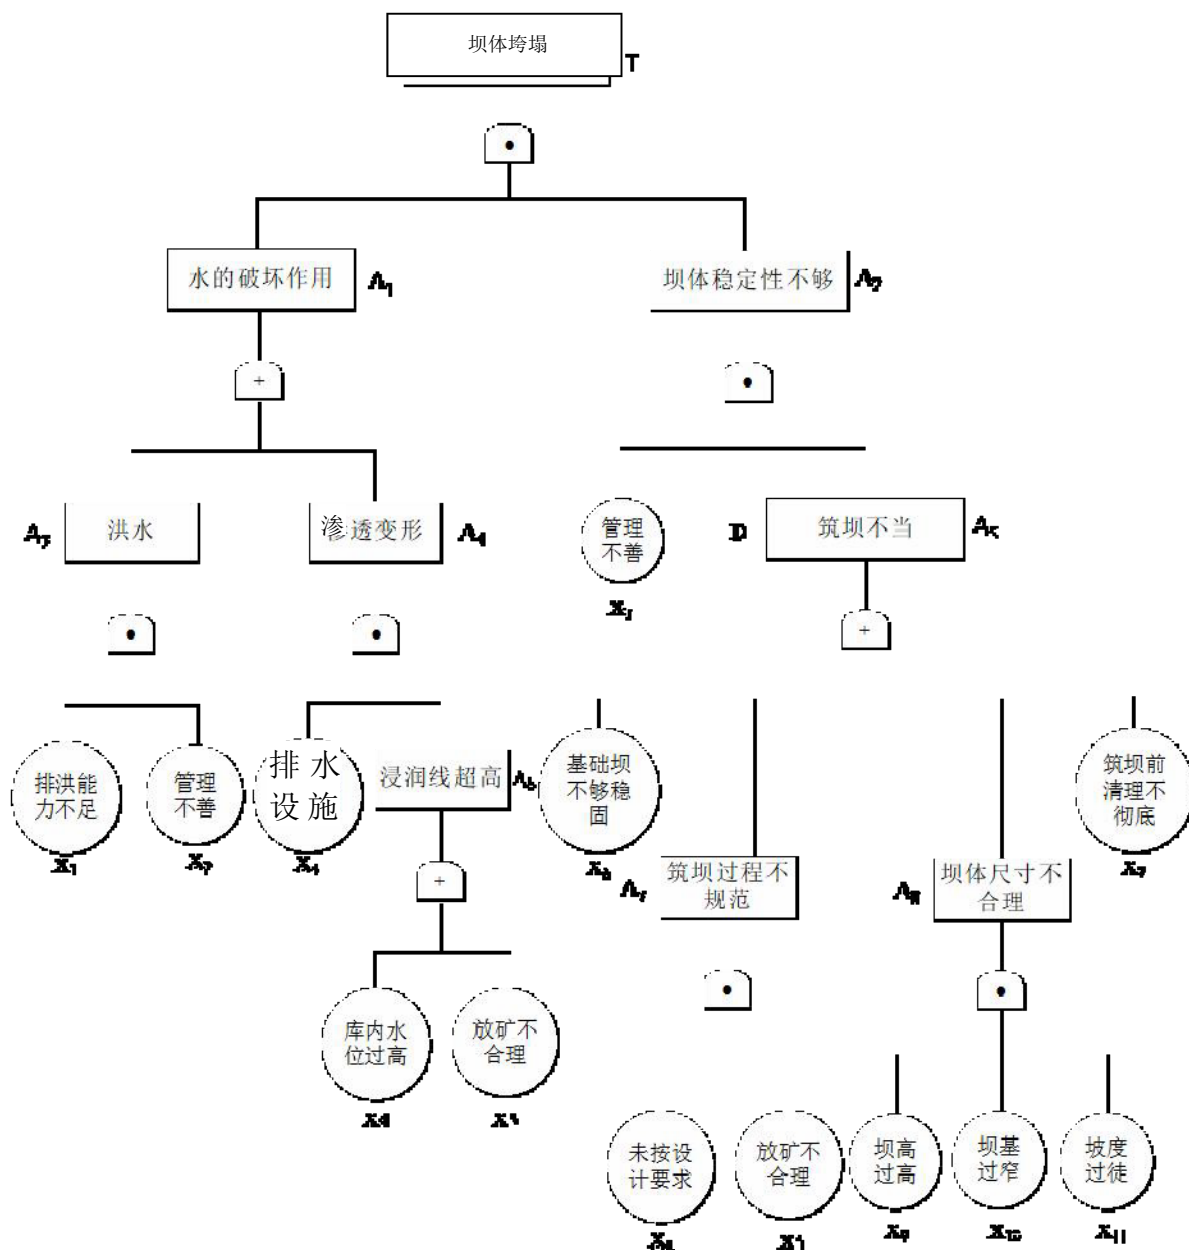
图 5.3-6 事故树图

$$\begin{aligned}
 T &= A_1 \cdot A_2 \\
 &= (A_3 + A_4) (X_2 \cdot A_5) \\
 &= [X_1 X_2 + X_3 (X_4 + X_5)] [X_2 (X_6 + X_7 + X_8 X_5 + X_9 + X_{10} + X_{11})] \\
 &\quad - (X_1 X_2 + X_3 X_4 + X_3 X_5) (X_2 X_6 + X_2 X_7 + X_2 X_5 X_8 + X_2 X_9 + X_2 X_{10} + X_2 X_{11}) \\
 &= X_1 X_2 X_2 X_6 + X_1 X_2 X_2 X_7 + X_1 X_2 X_2 X_5 X_8 + X_1 X_2 X_2 X_9 + X_1 X_2 X_2 X_{10} + X_1 X_2 X_2 X_{11} + X_3 X_4 X_2 X_6 + X_3 X_4 X_2 X_7 + X_3 \\
 &\quad X_4 X_2 X_5 X_8 + X_3 X_4 X_2 X_9 + X_3 X_4 X_2 X_{10} + X_3 X_4 X_2 X_{11} + X_3 X_5 X_2 X_6 + X_3 X_5 X_2 X_7 + X_3 X_5 X_2 X_5 X_8 + X_3 X_5 X_2 X_9 + X_3 X_5 X_2 X_{10} \\
 &\quad + X_3 X_5 X_2 X_{11}
 \end{aligned}$$

$$=X_1X_2X_6+X_1X_2X_7+X_1X_2X_9+X_1X_2X_{10}+X_1X_2X_{11}+X_1X_2X_1X_1X_8+X_2X_3X_4X_6+X_2X_3X_4X_7+X_2X_3X_4X_9+X_2X_3X_4X_{10}+X_2X_3X_4X_{11}+X_2X_3X_4X_5X_8+X_2X_3X_5X_6+X_2X_3X_5X_7+X_2X_3X_5X_8+X_2X_3X_5X_9+X_2X_3X_5X_{10}+X_2X_3X_5X_{11}$$
